Sanierungsmassnahmen Abflugbasis

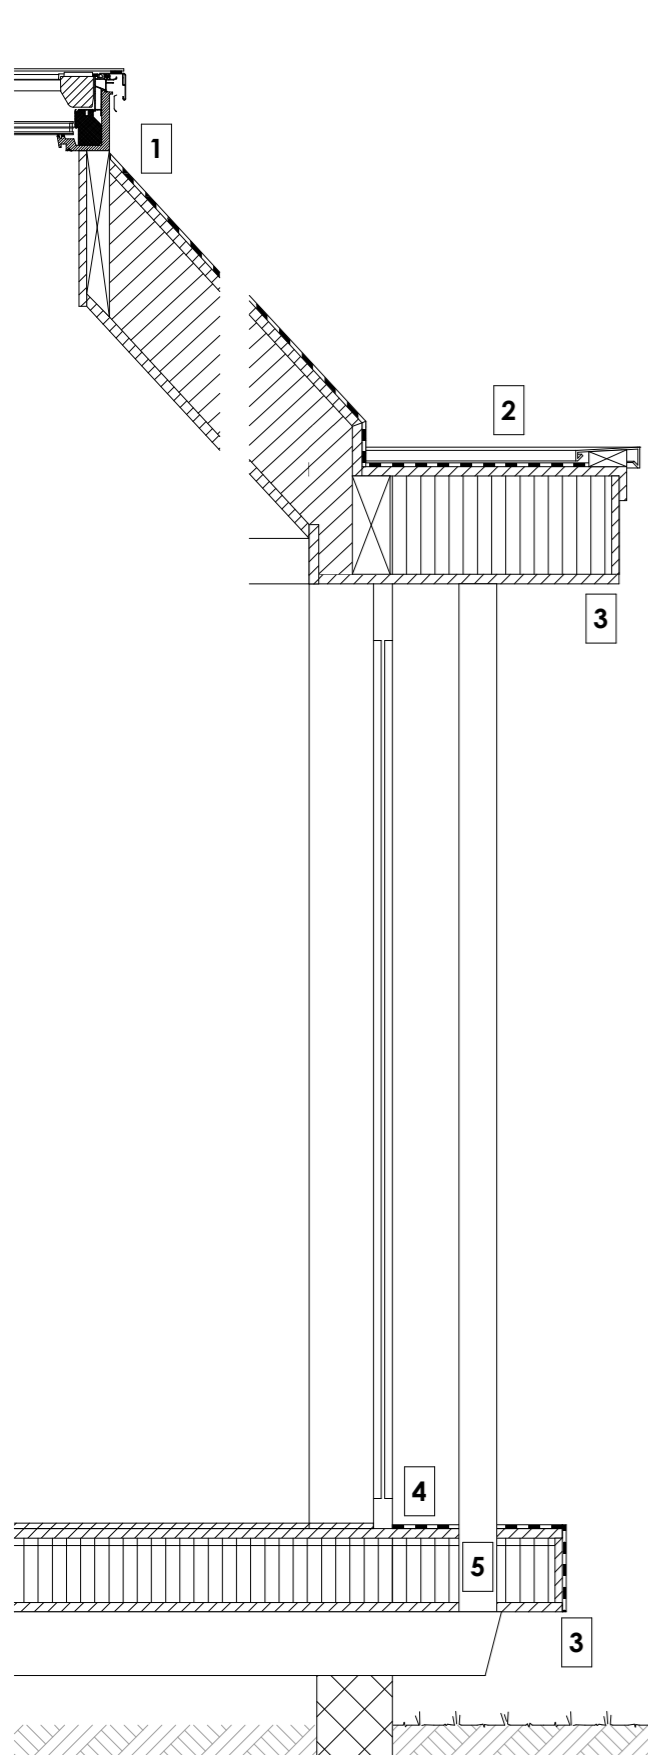
Probleme:

1. Dachfenster

- Fensterglas mit unzureichender Dämmung = Hitzestauungen im Inneren
- Übergang Dach zu Fenster nicht fachgerecht = Undichtigkeiten, Einnisten von Insekten möglich

2. Dachaufbau & Dachrand:

- Unsauberes Aufschweissen der Bitumenbahnen = Undichtigkeiten
- Keine korrekte Entwässerung und Gefälle = stehendes Wasser
- Die Höhe des Dachrandes entspricht nicht der Norm = keine korrekte Abdichtung auf Dachrand möglich

3. Untersicht

4. Fensterschwelle:

5. Holzstützen & Balken

- Abdichtung Stütze zu Bodenplatte = Verrottung von Holz durch dauerhafte Feuchte

- Ersatz der verrotteten OSB-Platten durch Dreischichtplatten mit Behandlung

- Fenster ersetzen durch neue mit unverrottbaren und höheren Schwellen
- Fachgerechtes Abdichten von Decke auf Schwelle mit Flüssigkunststoff
