Sanierungsmassnahmen Abflugbasis

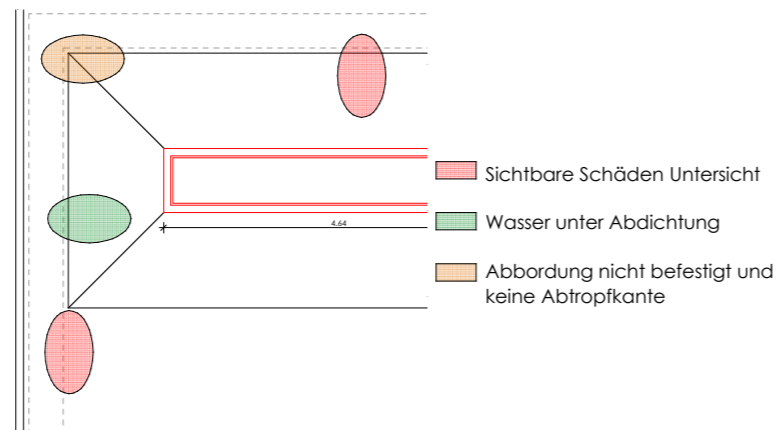
Schnitt

- Fensterglas mit unzureichender Dämmung = Hitzestauungen im Inneren
- Übergang Dach zu Fenster nicht fachgerecht = Undichtigkeiten, Einnisten von Insekten möglich

- Unsauberes Aufschweissen der Bitumenbahnen = Undichtigkeiten
- Keine korrekte Entwässerung und Gefälle = stehendes Wasser
- Die Höhe des Dachrandes entspricht nicht der Norm = keine korrekte Abdichtung auf Dachrand möglich

- Ersatz der verrotteten OSB-Platten durch Dreischichtplatten mit Behandlung

- Fenster ersetzen durch neue mit unverrottbaren und höheren Schwellen
- Fachgerechtes Abdichten von Decke auf Schwelle mit Flüssigkunststoff

- Abdichtung Stütze zu Bodenplatte = Verrottung von Holz durch dauerhafte Feuchte

- Korrekte Abdichtung und Abschluss Fenster auf Dach
- Einbau Storen für den sommerlichen Wärmeschutz

- Fachgerechtes Aufschweissen einer neuen Bitumenbahn
- Herstellen eines Gefälles unter der Bitumenbahn
- Tieferlegen der Entwässerung
- Anpassen Dachrand in der Höhe für korrekten Anschluss der Abdichtung

- Ersatz der verrotteten OSB-Platten durch Dreischichtplatten mit Behandlung

- Fenster ersetzen durch neue mit unverrottbaren und höheren Schwellen
- Fachgerechtes Abdichten von Decke auf Schwelle mit Flüssigkunststoff
